„Regierungsvilla“ Stiasni:

Puristische Architektur in neuem Glanz

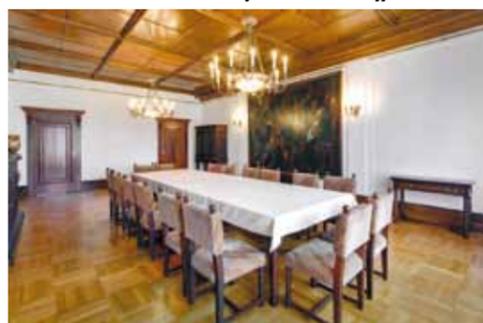
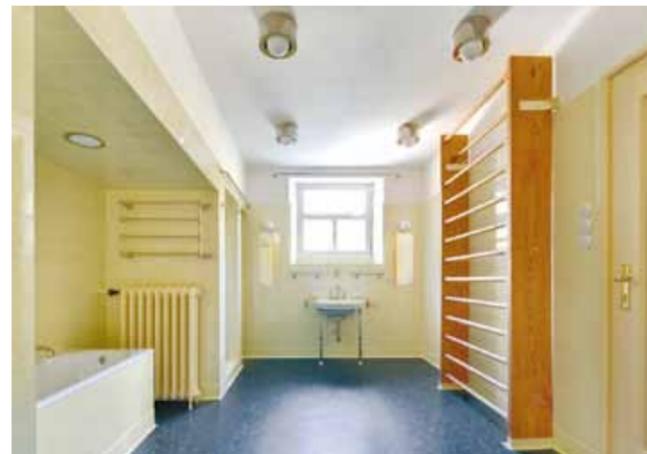
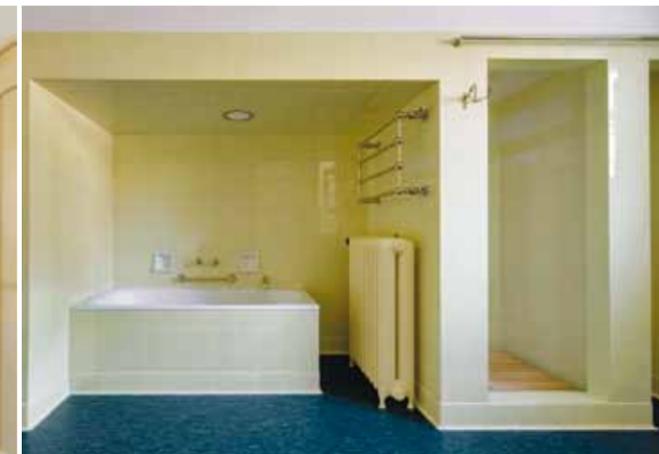
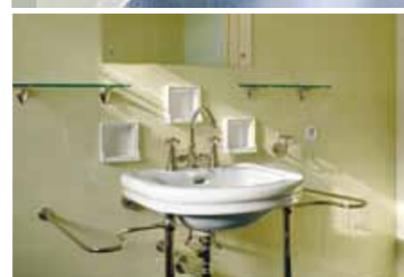
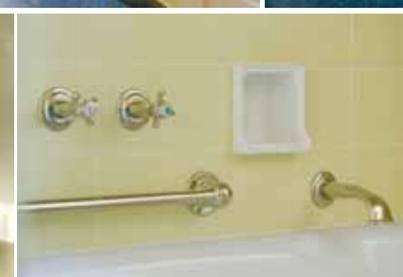
Ursprünglich wurde Bleiglasur für die Herstellung solcher Badfliesen verwendet. Auch die Verlegung ohne Fuge war charakteristisch. Die Repliken von Rako orientieren sich auch ohne gesundheitsgefährdende Substanzen äußerst exakt am Originalbild aus den zwanziger Jahren.

Sehr aufwändig war auch die Rekonstruktion der Formteile wie die Sockelfliesen und die keramischen Seifenschalen. Sie mussten nach alten Fotodokumentationen geformt werden und entstanden – entsprechend alter Bruchstücke – in weiß.

Kalibriert und im Format 149 x 149 x 7 mm entwickelte Rako insgesamt 80 Quadratmeter Wandfliesen für die Bäder der Villa. Auf den vorbereiteten, absolut ebenen Wandflächen konnten sie mit einer Fuge von nur einem Millimeter verlegt werden. Für die Wand-, Wannen- und Fensterbankecken wurden zusätzlich Fliesen mit runder Kante produziert, 300 Stück an der Zahl. Ebenfalls in aufwändiger Handarbeit entstanden 240 keramische Hohlkehl-Sockel mithilfe eigens angefertigter Formen.

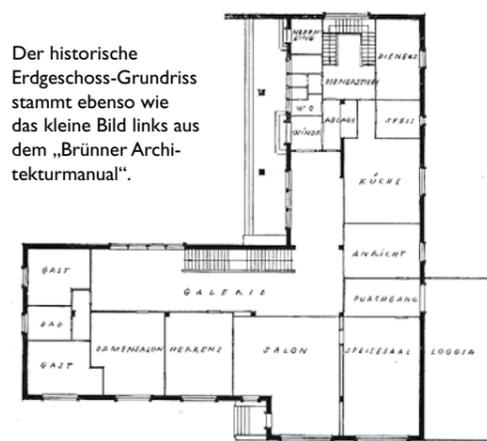
Der historische Erdgeschoss-Grundriss stammt ebenso wie das kleine Bild links aus dem „Brünnener Architekturmanual“.

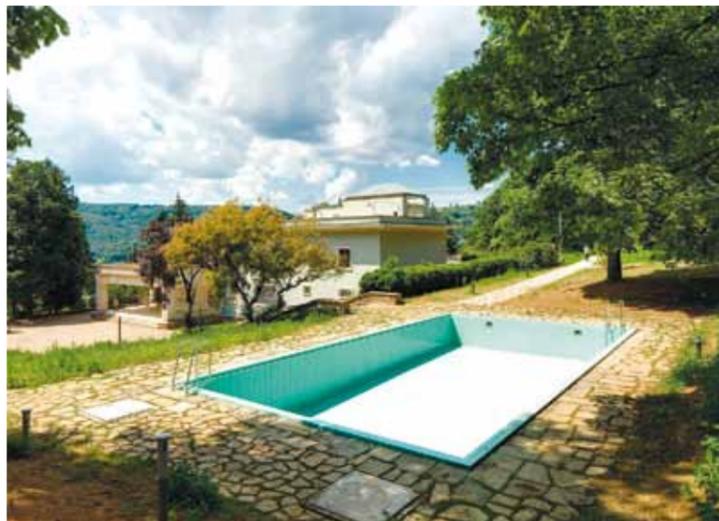
Das grün geflieste Schwimmbecken lag abseits der Villa etwas erhöht, so dass man über das Gebäude hinweg einen Blick über die Landschaft hatte.

Auch für die Renovierung des Außen-Pools fand sich ein abgesplittertes Stück der Original-Fliesen. In Horní Bříza, dem Rako-Werk in dem die erste Kalibriermaschine des Unternehmens entwickelt wurde, entstanden auch diese Repliken: 180 Quadratmeter in hellem Grün und im Format 97 x 97 mm sowie 1 350 Einzelfliesen mit abgerundeter Kante.
